De hydrologie van veentjes in de
Boswachterij Grollo

En

Effecten van maatregelen

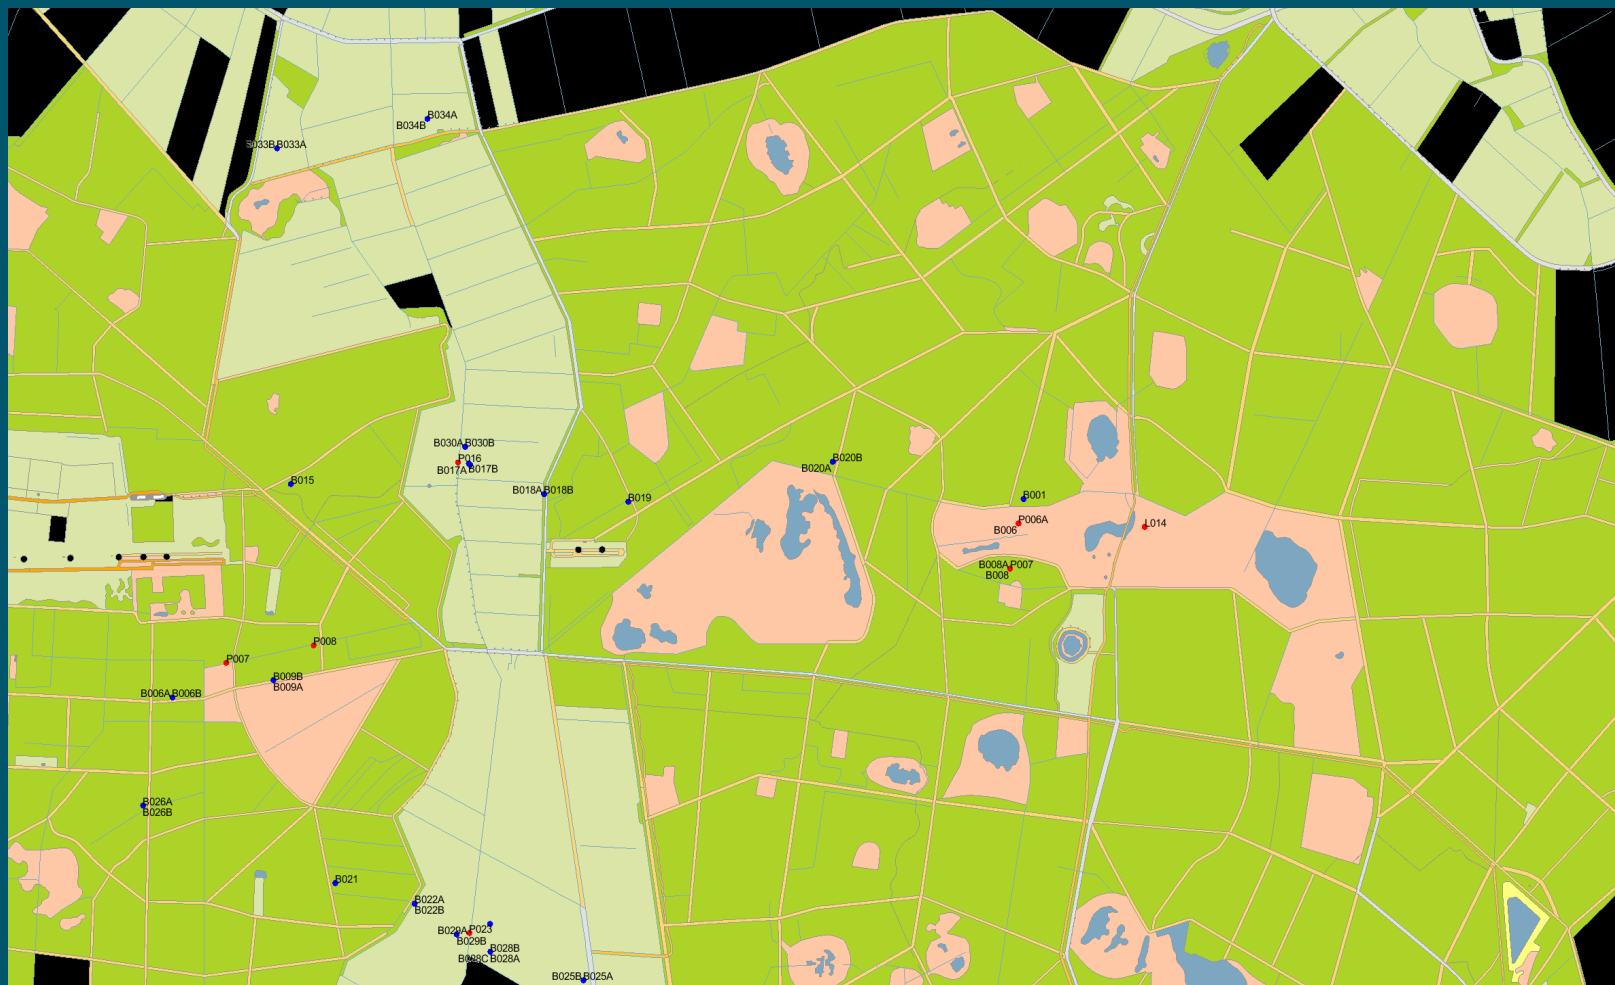
Meetlocaties beekdal naar centrum boswachterij

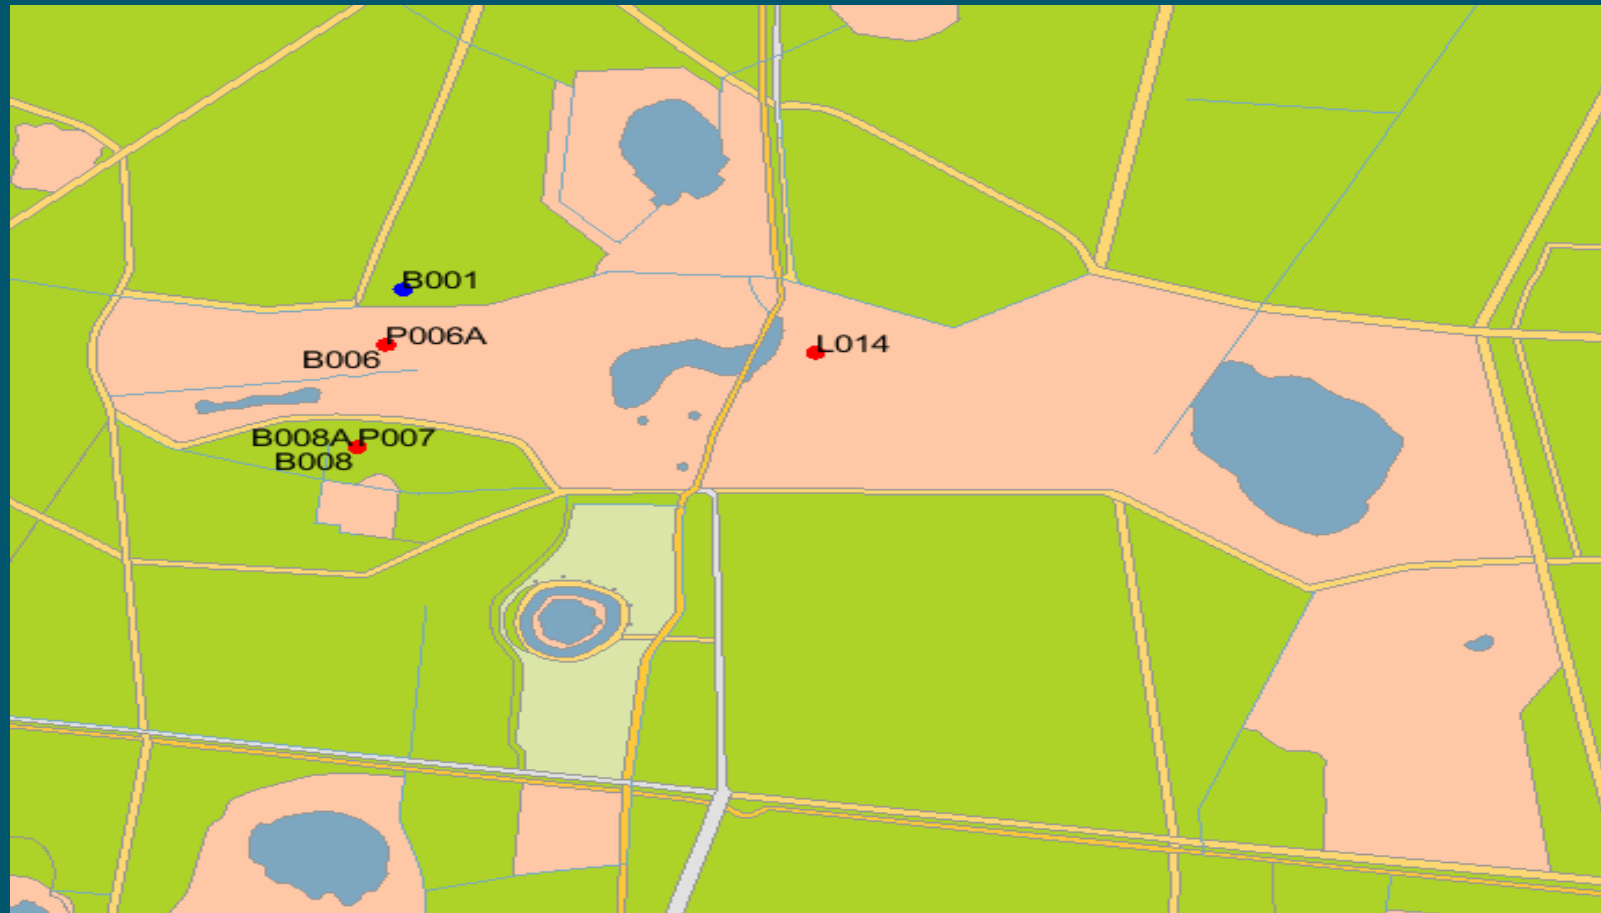
meetlocaties venpeil (P6A), grondwaterstand veenrand (B6)
en zandondergrond (B1)

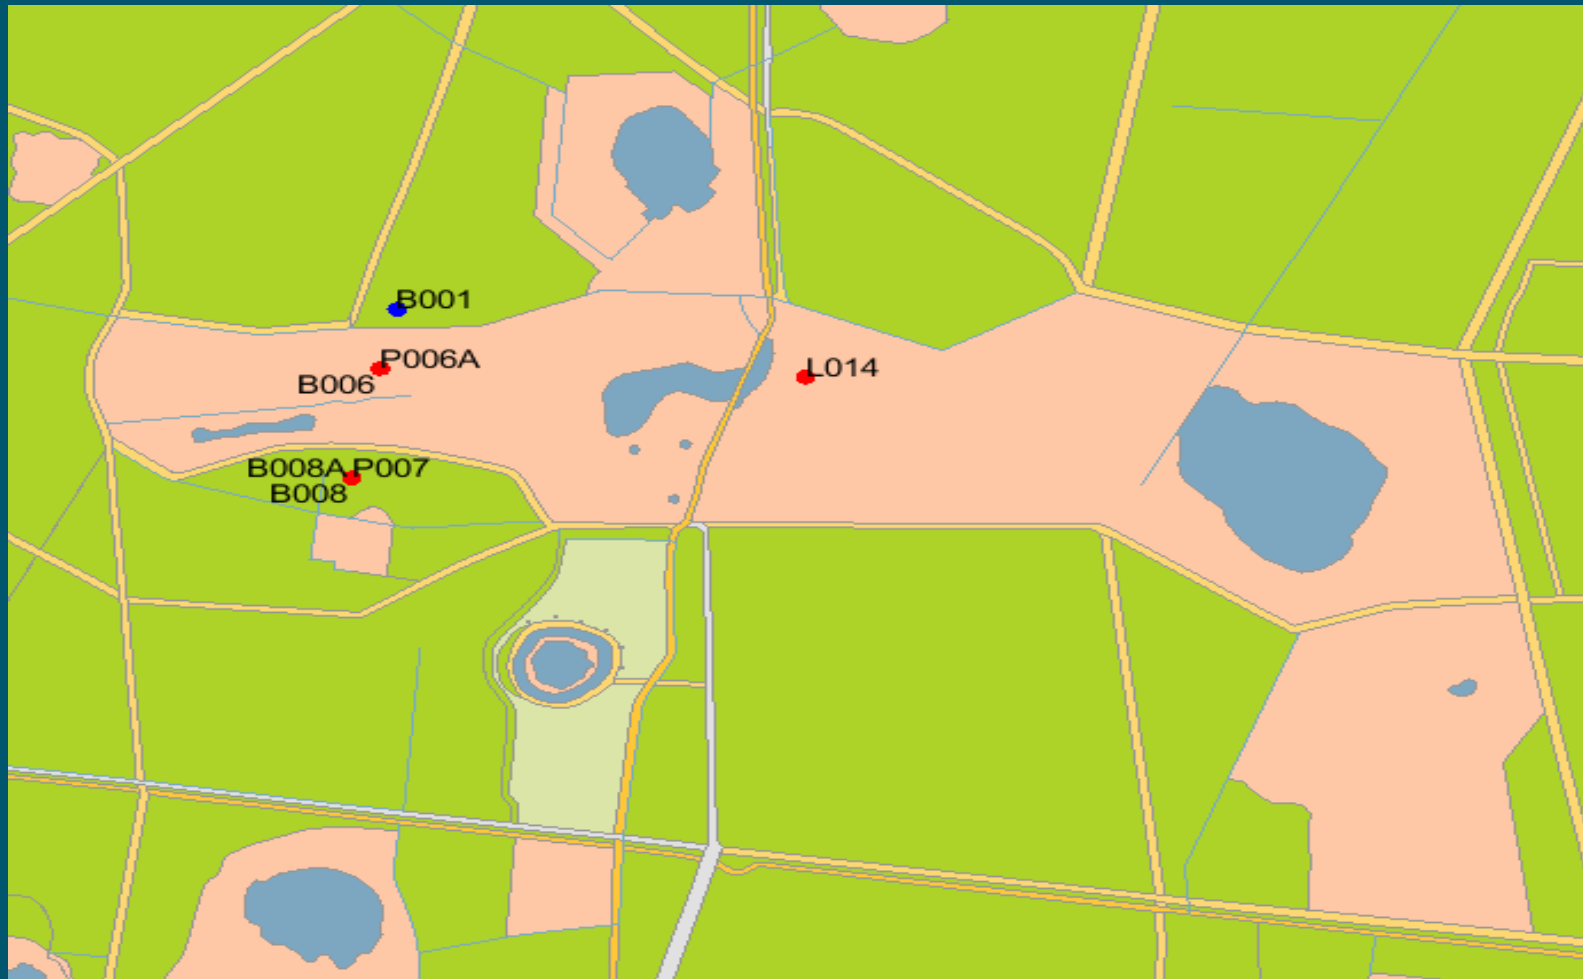
Meetlocaties oppervlaktewater P6A (veenje) en P7 (bos op veen)

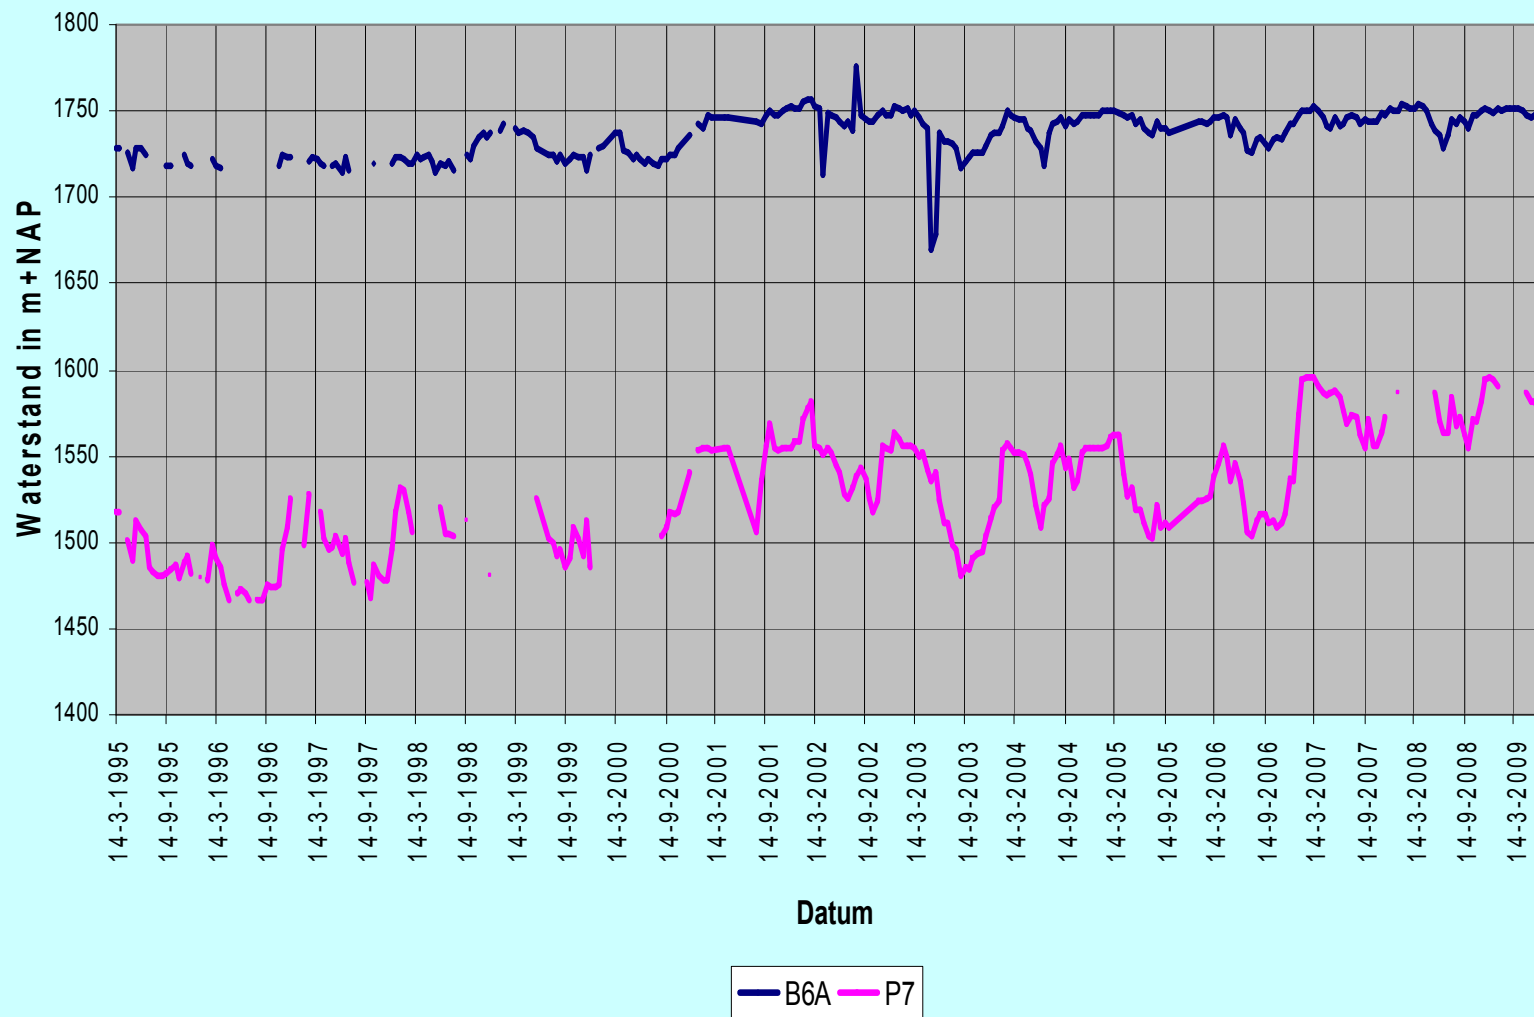
Waterstandsverloop in twee veentjes (P6A en P7)

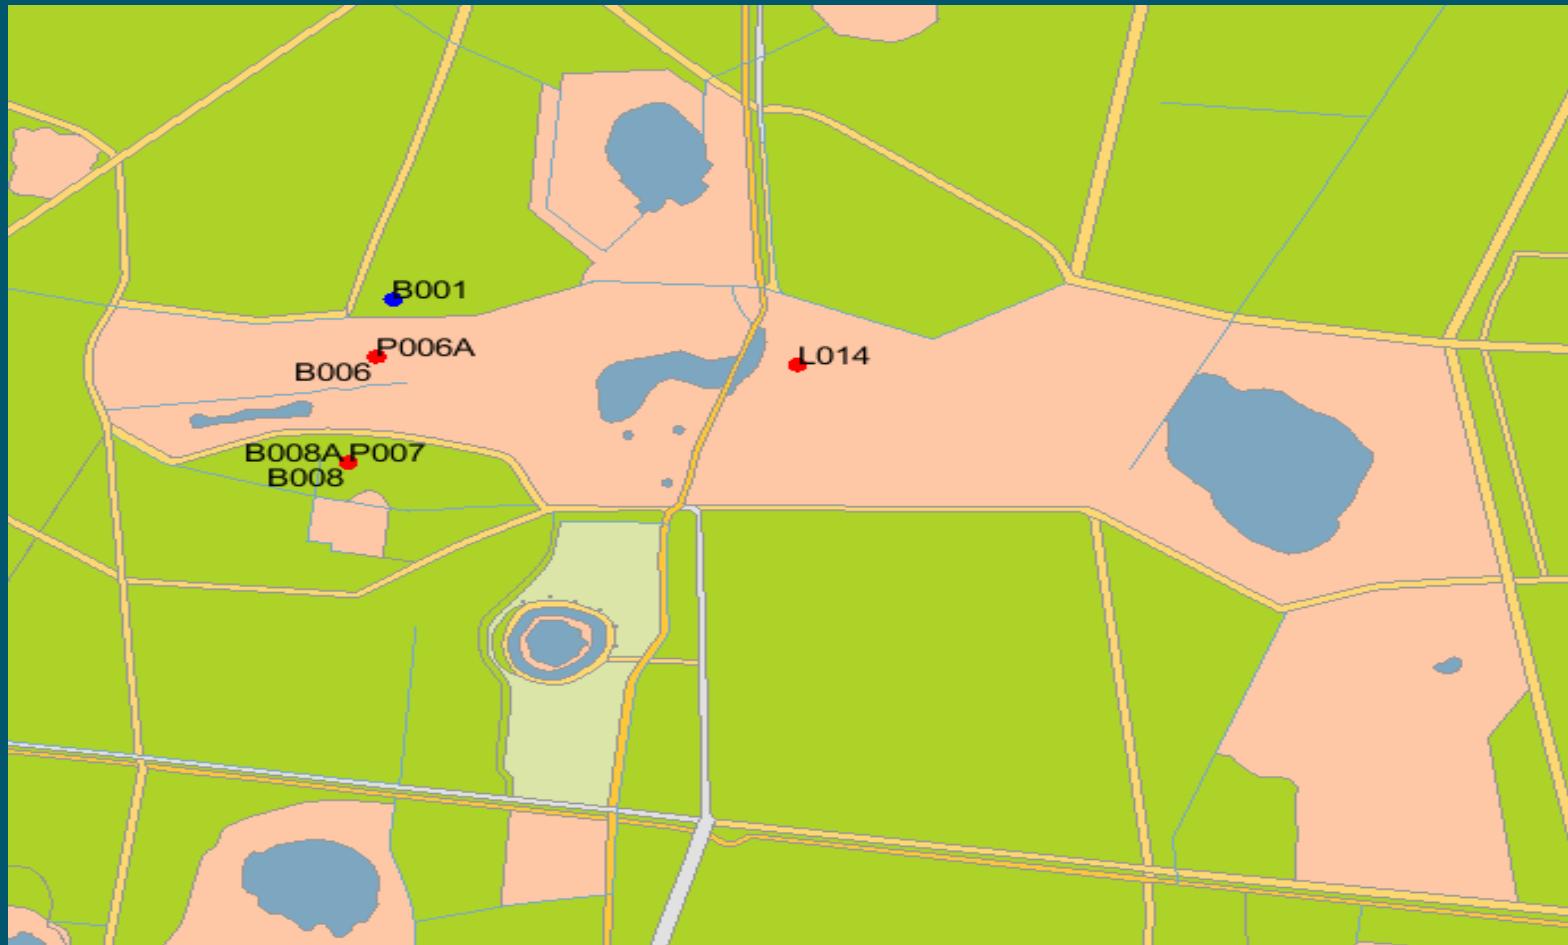
Meetlocaties grondwaterstand
in veentje op rand sloot (B8A) en zandondergrond (B8)

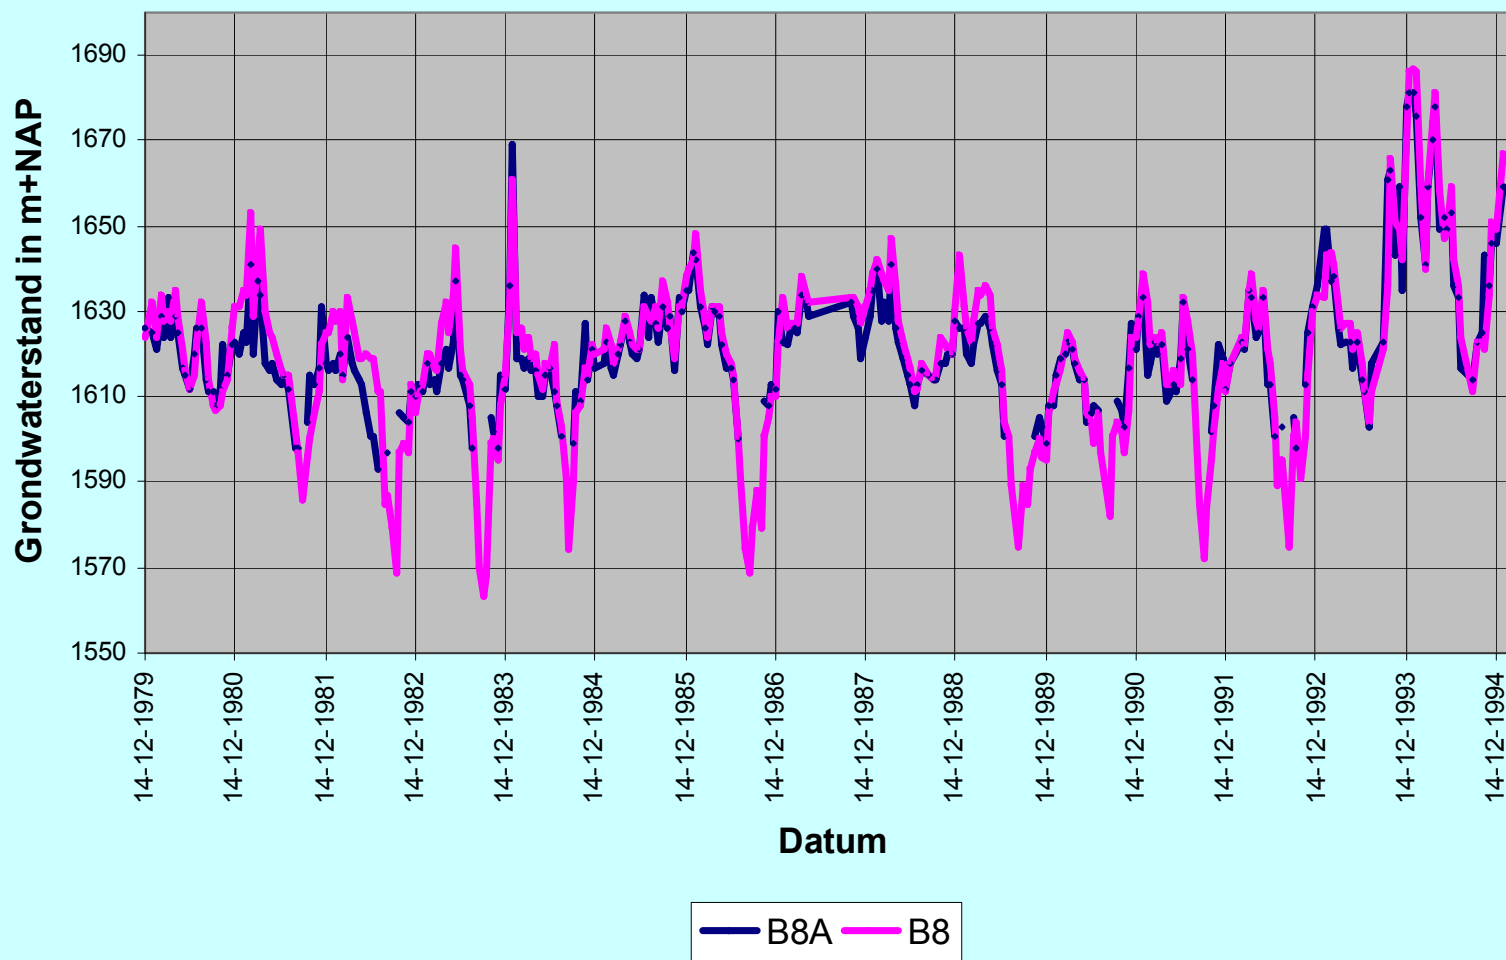
Grondwaterstandsverloop in veentje (B8A) en zandondergrond (B8) nabij sloot, die na 1993 is afgedamd

- Afdammen sloot langs veentjes
- Kappen bos

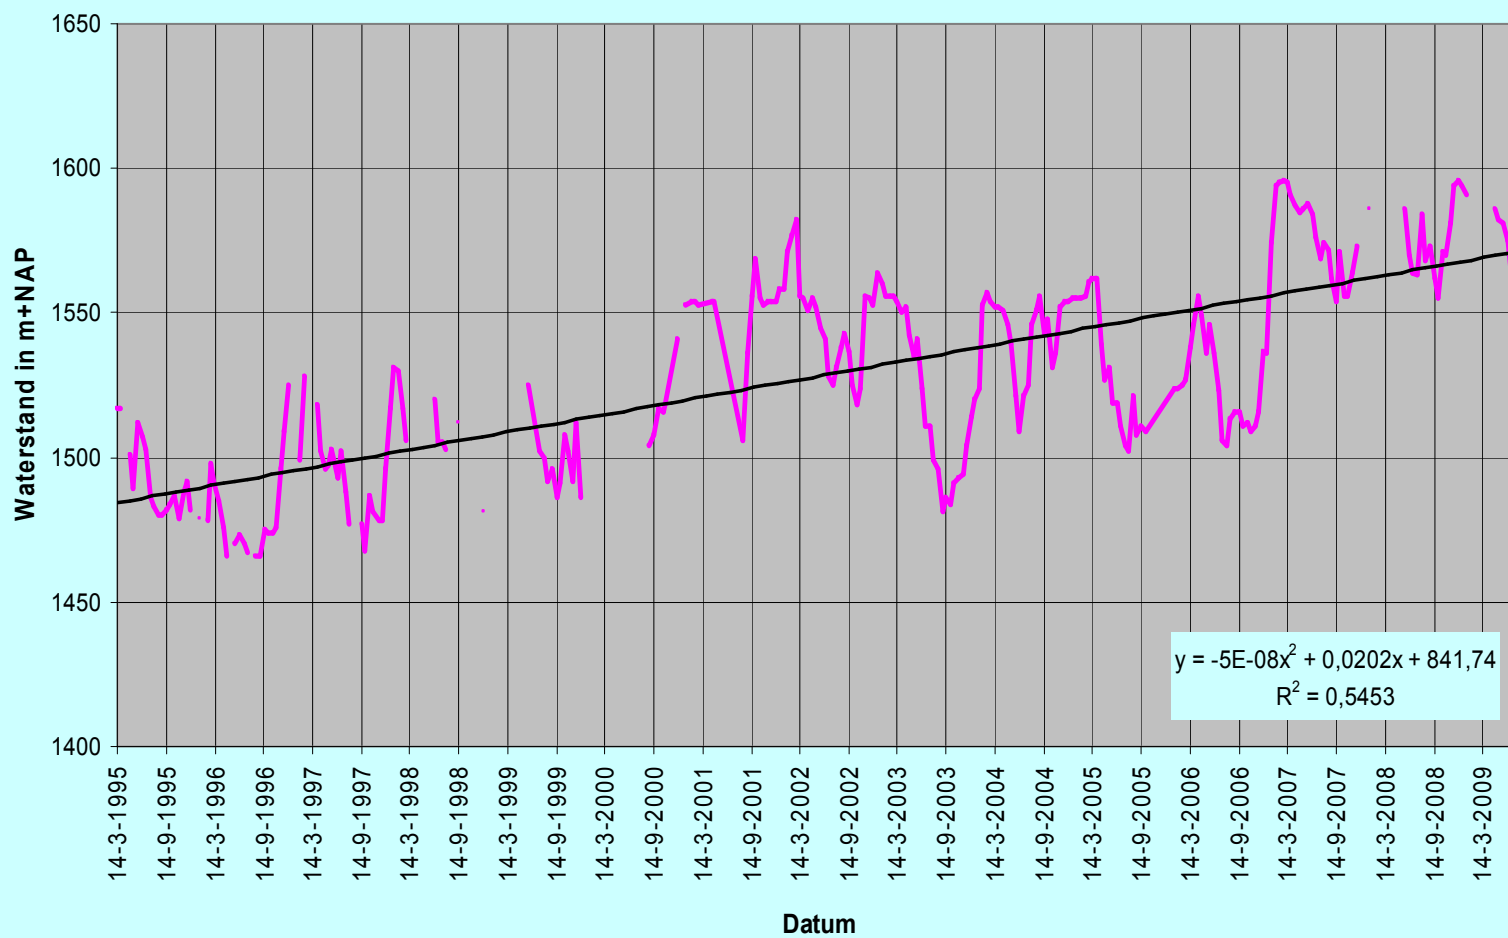
Waterstandsverloop veentje met bos / gekapt bos (P7)
