Infoblad Veldwerkplaats

Hoogveenherstel

Het Aamsveen: een grensoverschrijdend hoogveen Jacob van der Weele (Landschap Overijssel)

Ecohydrologische systeemanalyse laggzone Aamsveen

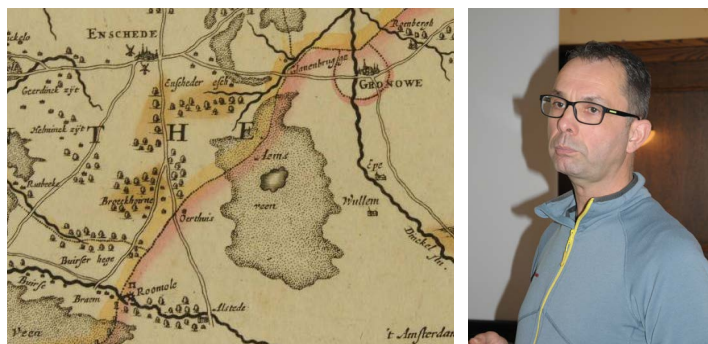
Het Aamsveen in de 17e eeuw

Op een 17e eeuwse kaart is duidelijk te zien dat het Nederlandse Aamsveen tot de randzone van het oorspronkelijke hoogveenengebied behoort, waarvan de kern met de meerstal op Duits grondgebied lag. De Glanerbeek lag toen alleen ten noorden van het Aamsveen. Het zuidelijke deel van de huidige Glanerbeek is later gegraven (waarschijnlijk om het Duitse veengebied te ontwateren) en bestond in de 19e eeuw uit een door mineraal grondwater gevoede lagg-zone met drassige hooilanden. Begin 20e eeuw is de beek sterk verdiept. In 2006 heeft een herinrichting van het dal van de Glanerbeek plaatsgevonden. Hierbij zijn 7 drempels in de beek aangebracht. In het noordelijke deel is een nieuwe, ondiepe en licht kronkelende beekloop gegraven en het landbouwwater wordt nu door de oude beek (een rechte sloot) afgevoerd. Tevens is de Duitse bovenloop weer aangekoppeld, is een duiker afgedicht en zijn retentiebekkens aangelegd, om pieken in de afvoer van neerslagwater te voorkomen.

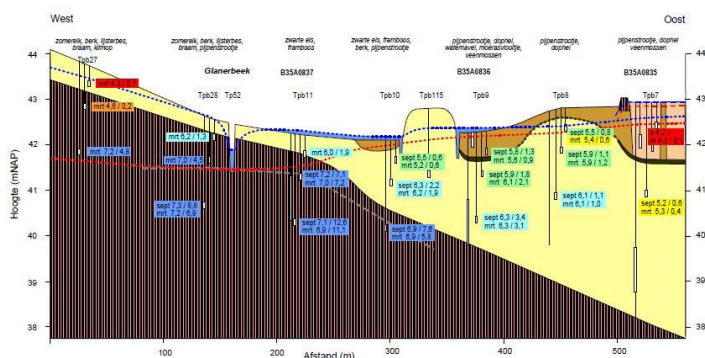
Ecohydrologisch dwarsprofiel B-B'

Dwarsprofiel B-B' in het dal van de Glanerbeek (© Bell et al, 2016)

Zo is in profiel B-B' in de stromingsrichting van het grondwater een sterke vernauwing van de watervoerende dekzandlaag te zien, waardoor hier een relatief sterke voeding met gebufferd grondwater aanwezig is. Bij profiel C-C' bleek de dekzandlaag overal ongeveer even dik en vindt meer menging van grond- en zuur oppervlaktewater plaats.

Door het maken van 4 dwarsprofielen in het zuidelijke deel van het dal van de Glanerbeek (zie kaartje bij veldbezoek) werd inzicht verkregen in de ondergrond (dikte en profiel keileem-, dekzand- en veenlaag), grondwaterstanden (in zomer en winter), de waterkwaliteit en vegetatietypen.

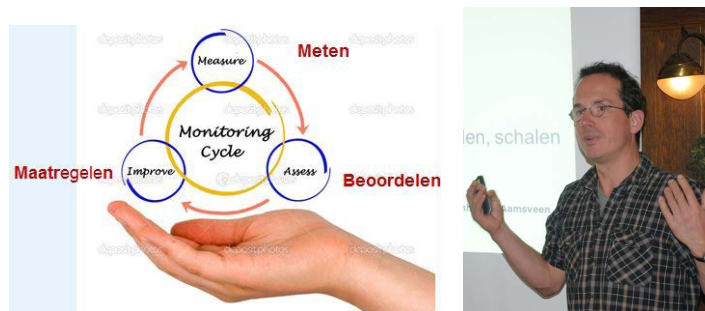
Monitoring volgens een cyclus (MAI)

- evalueert of de gestelde doelen bereikt worden;
- uitgaat van een representatief en goed doordacht meetnet;
- volgens een consequente en consistente manier uitgevoerd is;
- de ontwikkeling op lange termijn volgt;
- op diverse schaalniveaus wordt toegepast;
- biotische en abiotische factoren meeneemt;
- niet een keten is, maar een cyclus: monitoring is geen doel op zich, maar leidt tot maatregelen, die weer gemontord worden, waarna ze eventueel aangepast kunnen worden (MAI-cyclus).
