# Effecten van vernatting en maaibeheer op grondwatergevoede venen

## effecten vernatting beekdalvenen

# OBN studie effecten vernatting beekdalvenen

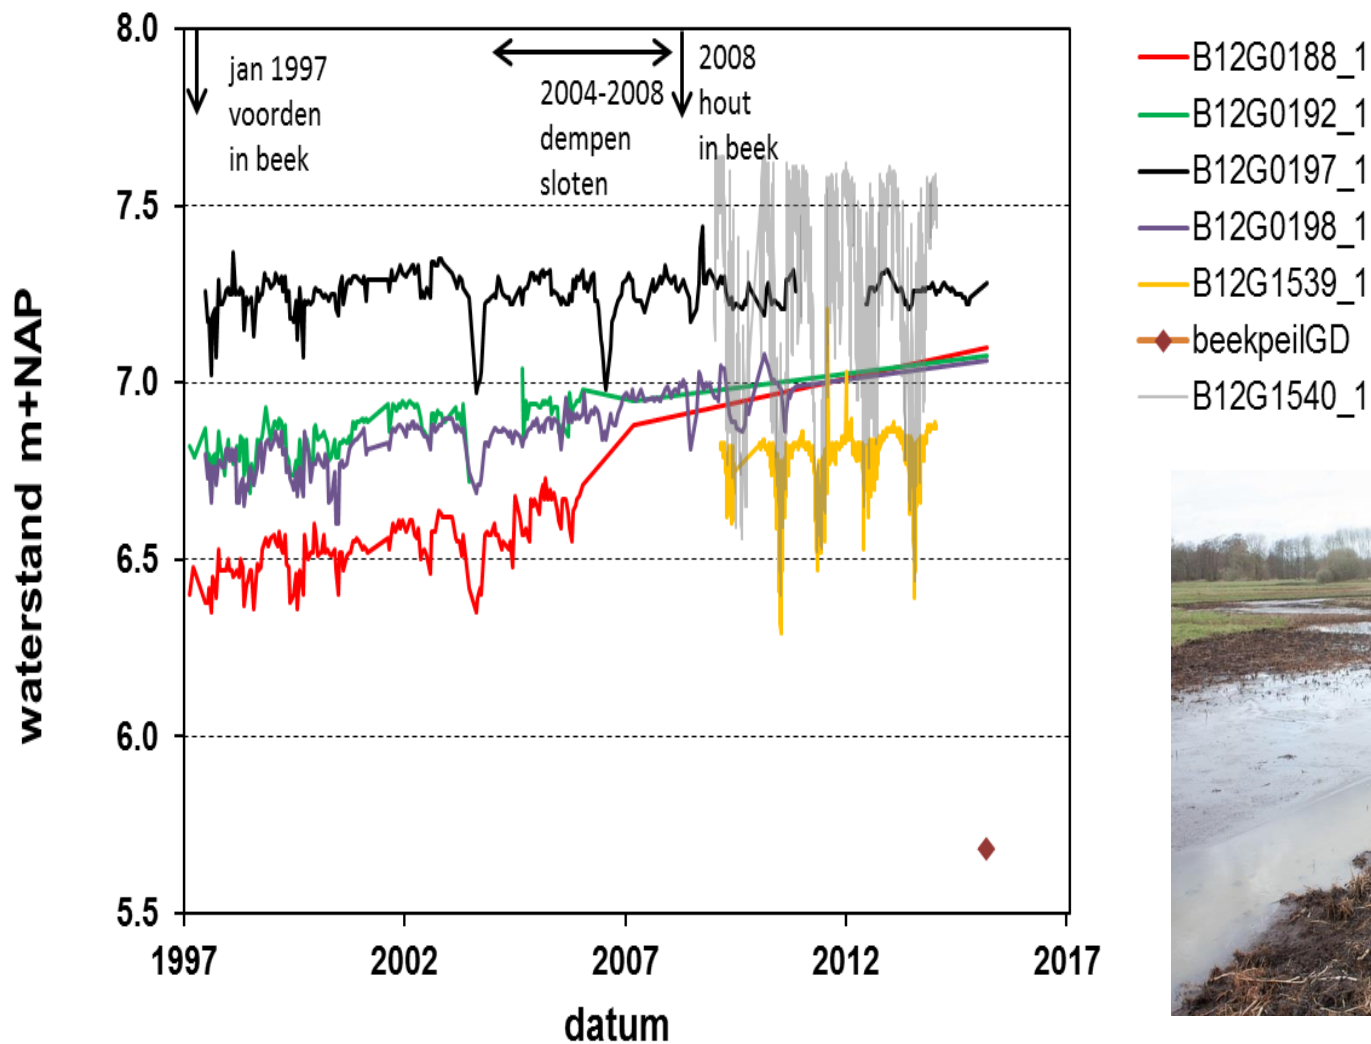
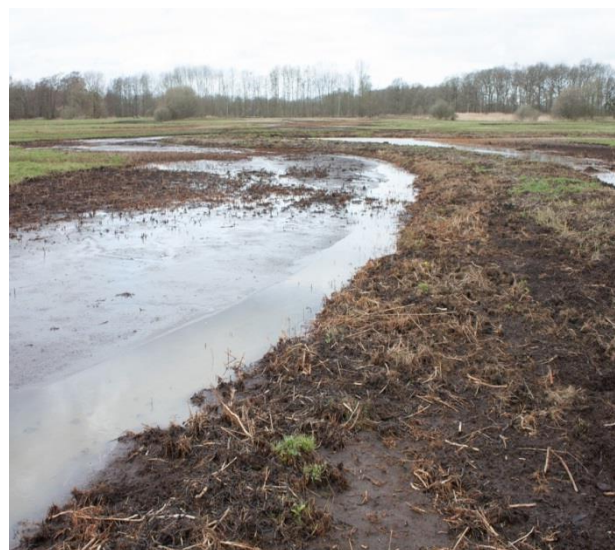
# Geleidelijke stijging waterstand

- Vernatting verloopt geleidelijk (>20 j)
- Maaiveld vlakt af -> lokale drainage wordt minder
- Grote variatie in kwelfluxen, hoge kwelfluxen
- Door diepe beek en sloot grote invloed op patroon van kwel
- Dilemma tussen dempen/ verondiepen diepe waterlopen en inundatie met 'vies' landbouwwater

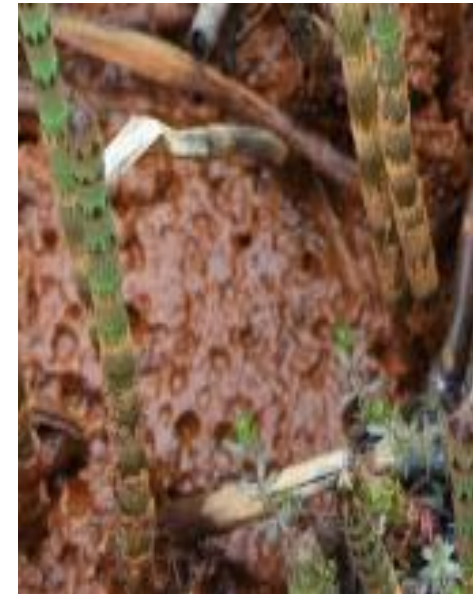
# Maaiveld stijgt bij vernatting

trend maaiveldhoogte in Postweg, Gasterense Diep

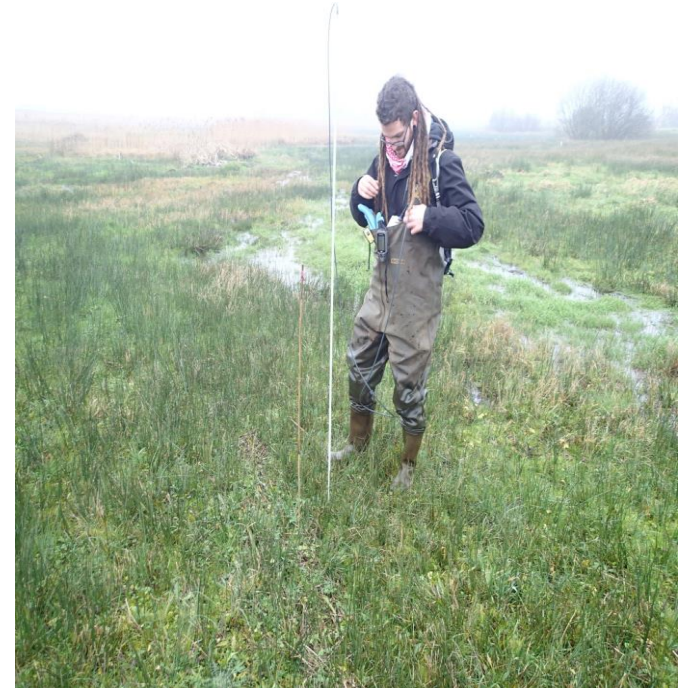
# Kwelfluxen meten

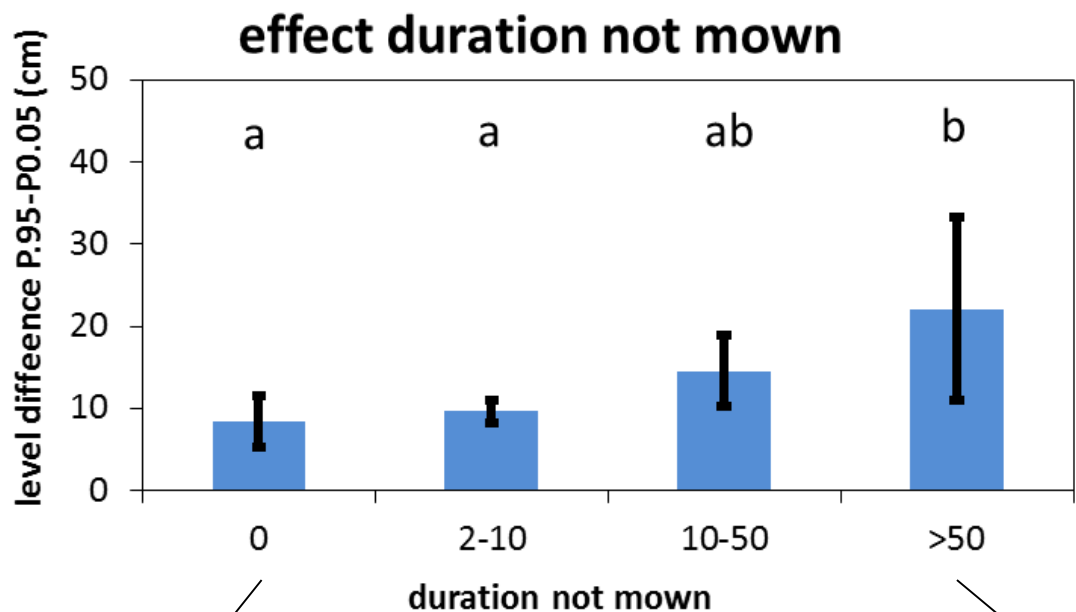
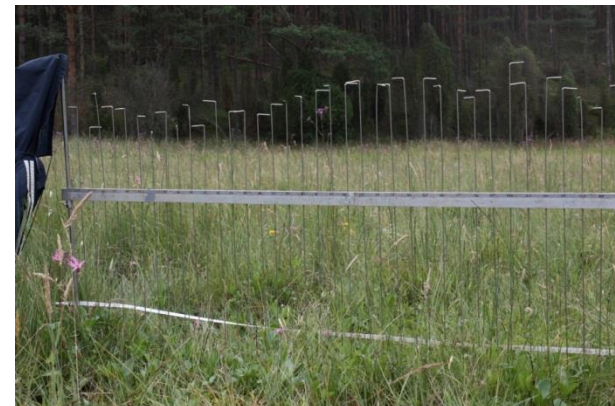
# Microtopografie en duur niet-maaien

- **Microtopografie in venen met grondwatervoeding:**
  - aanwezig
  - ontwikkelt zich >10 jaar na stoppen maaien
- **Maaibeheer nodig in degradeerde venen:**
  - gedegradeerde venen zijn eutrofer -> slechtere lichtcondities voor mossen -> maaibeheer kan helpen
- **Effecten microtopografie op chemie:**
  - hangt sterk af van de 'achtergrond' chemie
  - in Fe-rijke venen grote verschillen Fe and P
- **Effect on vegetatie**
  - variabel in samenhang met 'achtergrond' chemie en pH-patroon

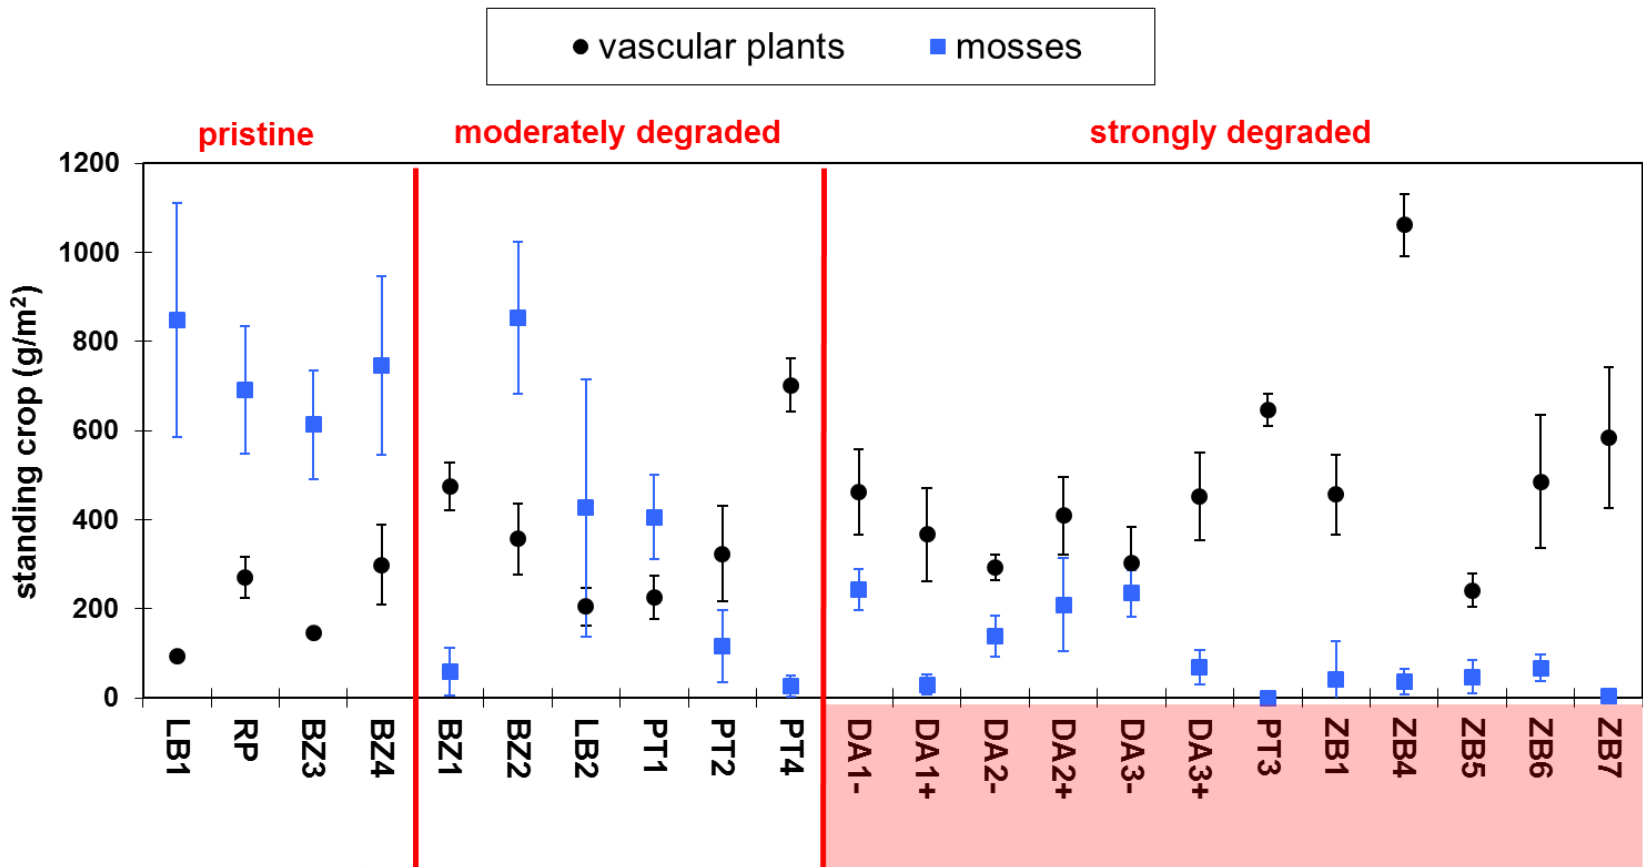
# Degradatiegraad and vegetatiestructuur

## standing crop living biomass

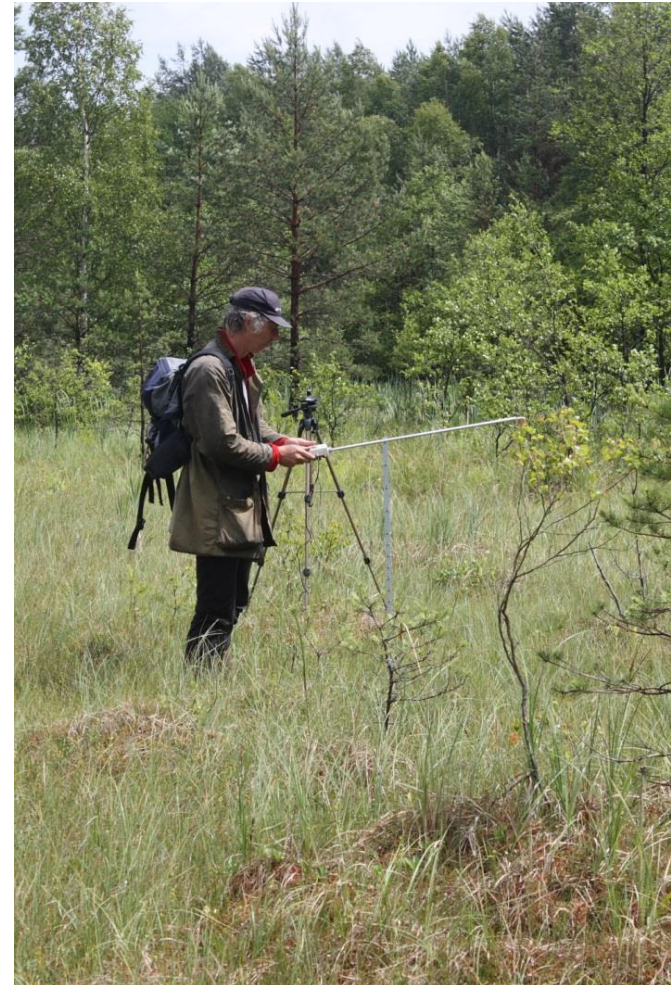
# Degradatie en lichtcondities

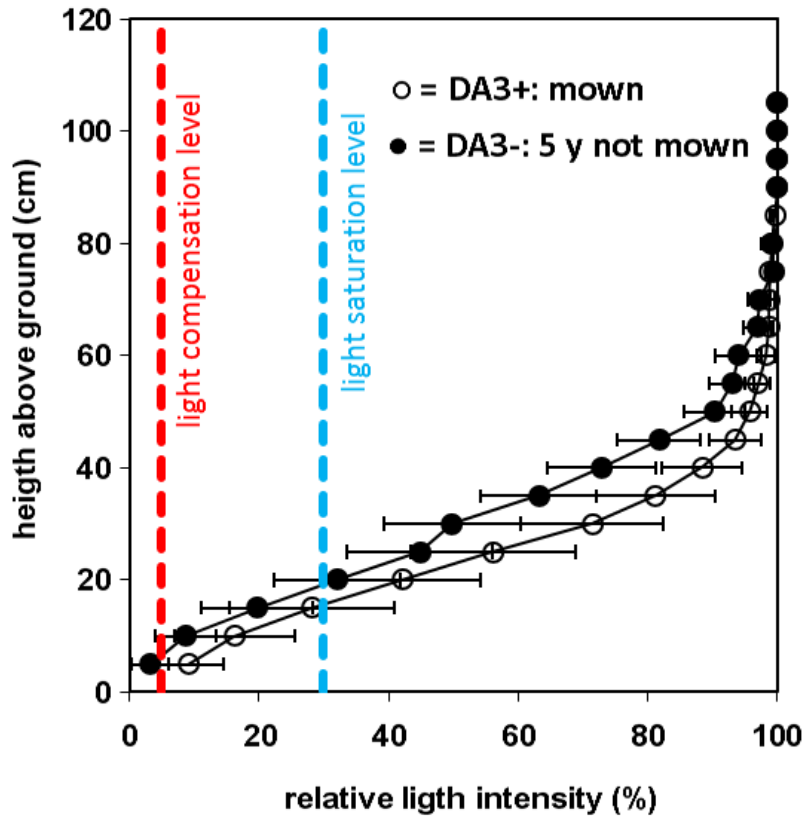
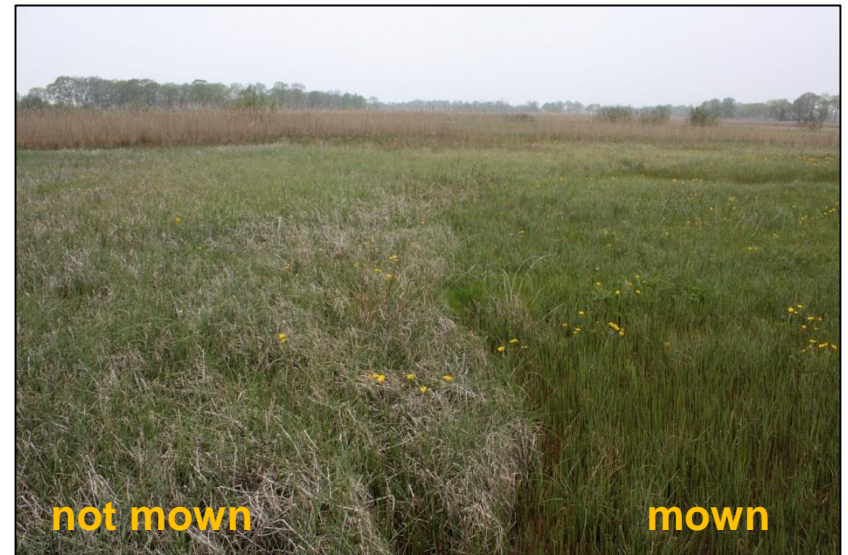
# Maaien en lichtcondities in gedegreerde venen

niet-maai experiment Drentse Aa
