Grote karekiet te behouden in meren met een stabiel waterpeil?

Jan van der Winden

Jan van der Winden
Ecology

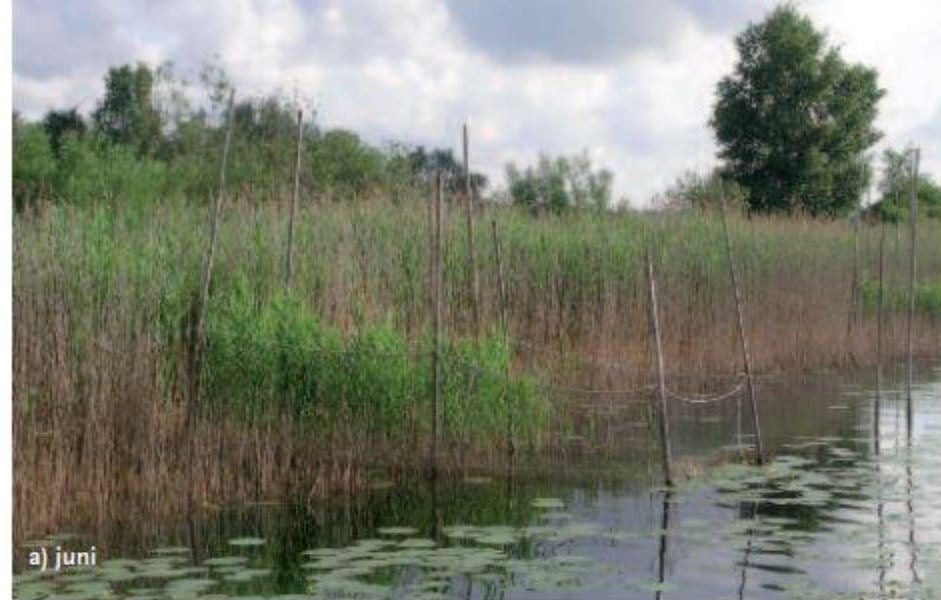
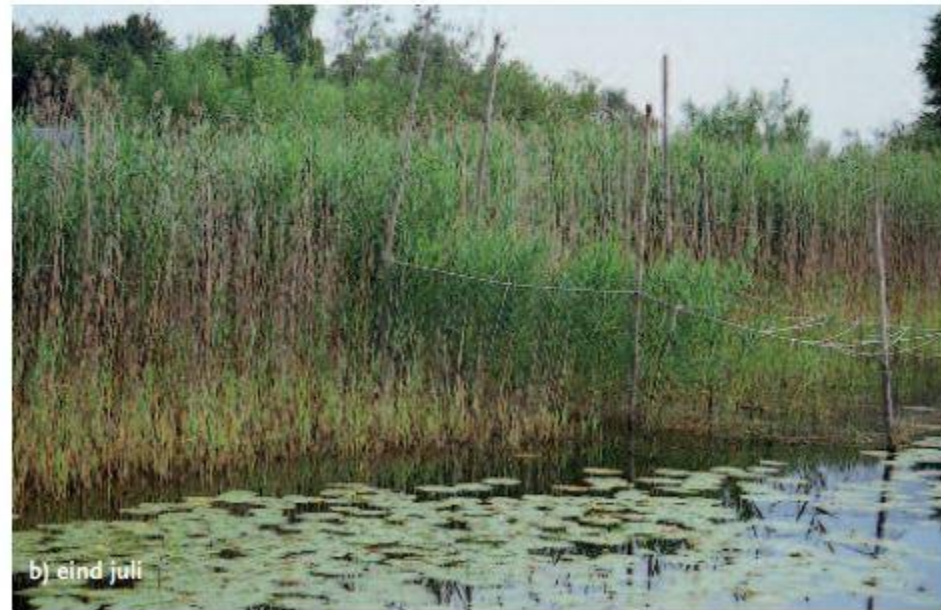
a) juni

Foto 2. Het effect van begrazing door Grauwe ganzen is al na een paar maanden zichtbaar: het Riet groeit erg goed in de vakken waar de ganzen zijn buitengesloten, vier maanden nadat de exclosures zijn gebouwd (a: juni 2006). Buiten de hekken wordt het Riet massaal afgegrasd. Het ziet er dood uit, maar is het niet; later in de zomer, als de ganzen weg zijn, loopt het weer uit (b: eind juli), maar het bereikt niet de hoogte van het Riet in de exclosures (foto's: Liesbeth Bakker).

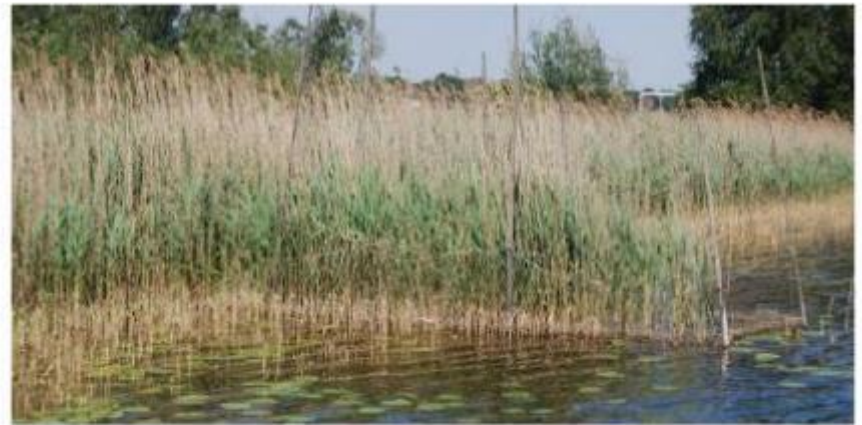
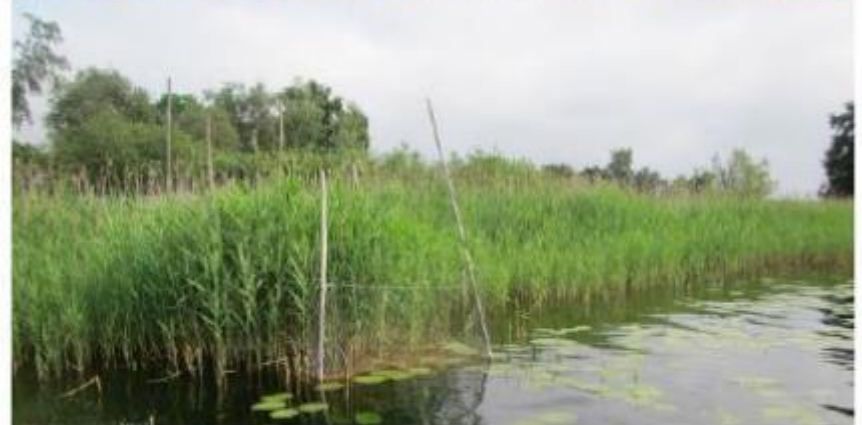
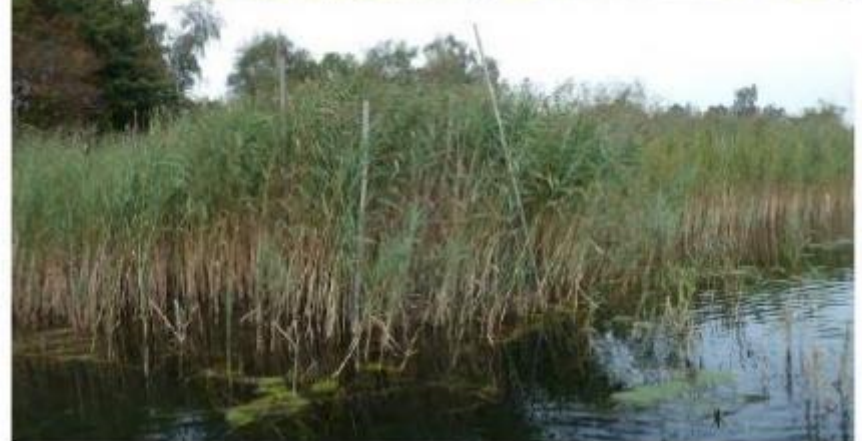
Figuur 3.7 Waterleidingplas: de rietkraag direct ten noorden van de aanlegsteiger in 2012 (boven), in 2013 (midden) en in 2014 (beneden).
